CONSTRUCTORA VARGAS NICARAGUA
Diagnostico del techo de vivienda
Laguna de Apoyo – Masaya Nicaragua

Cliente: Joos Tavernier and Gail Geerling
Evaluador: Jimmy Ricardo Vargas
Fecha: Martes, Junio 14 - 2016

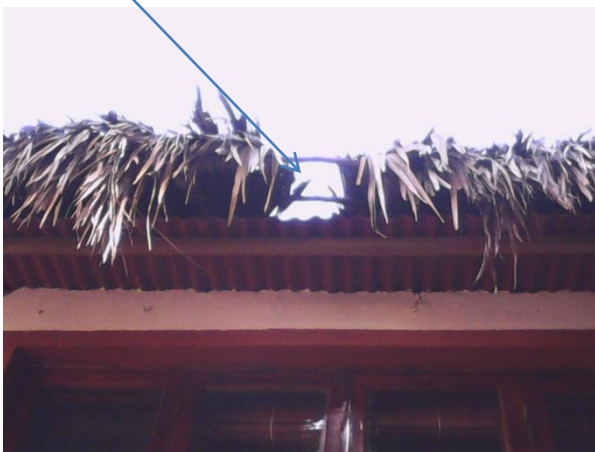
Palma danada

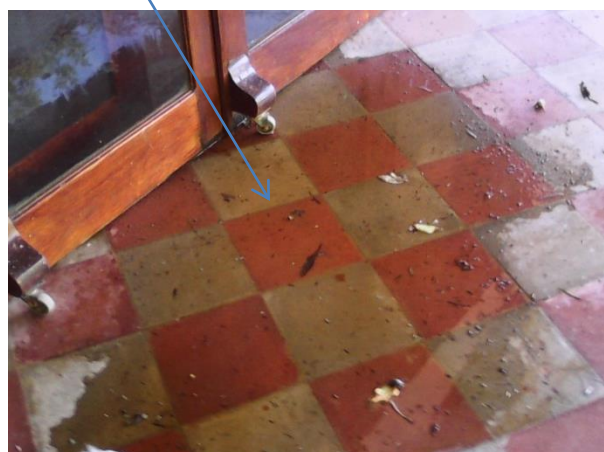
Agua emposada

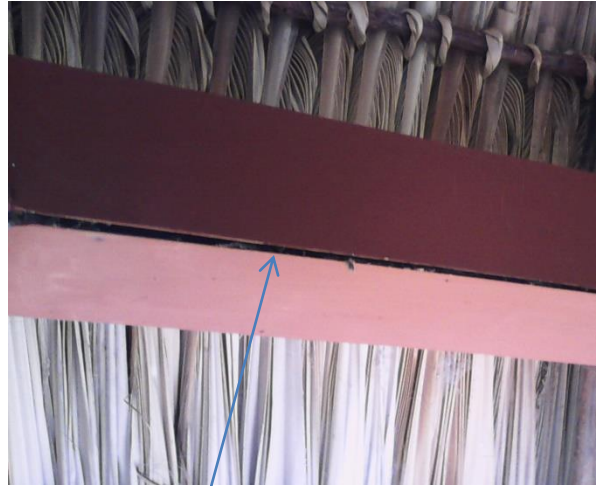
Madera con polilla

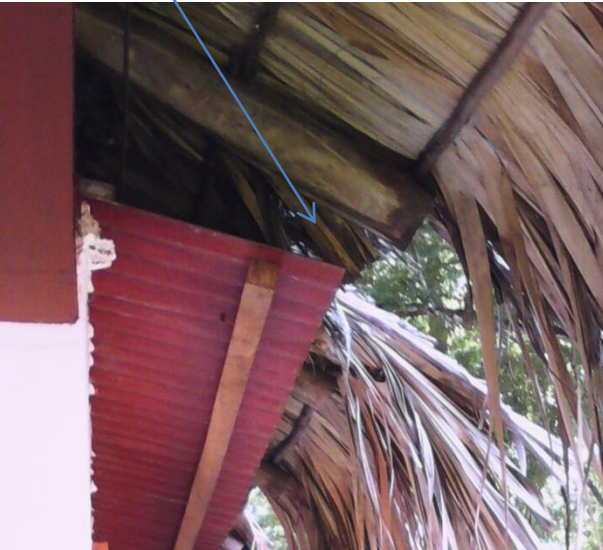
Viga de perlin cubierta con plycem, con signos de corrosión

Aleros sin canales y en mal estado

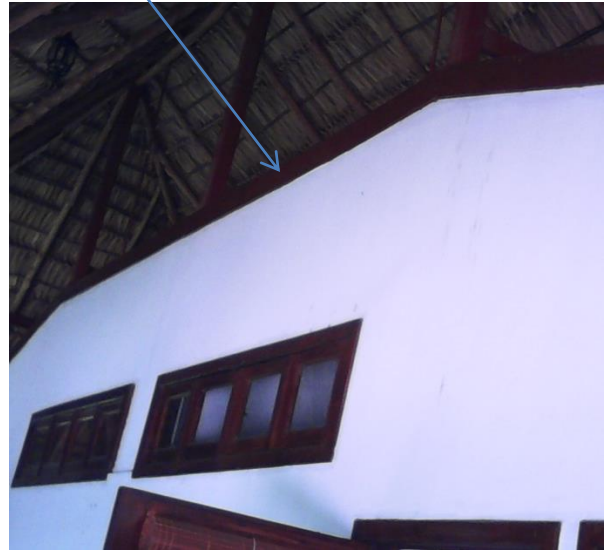
Pared sin viga de perlin

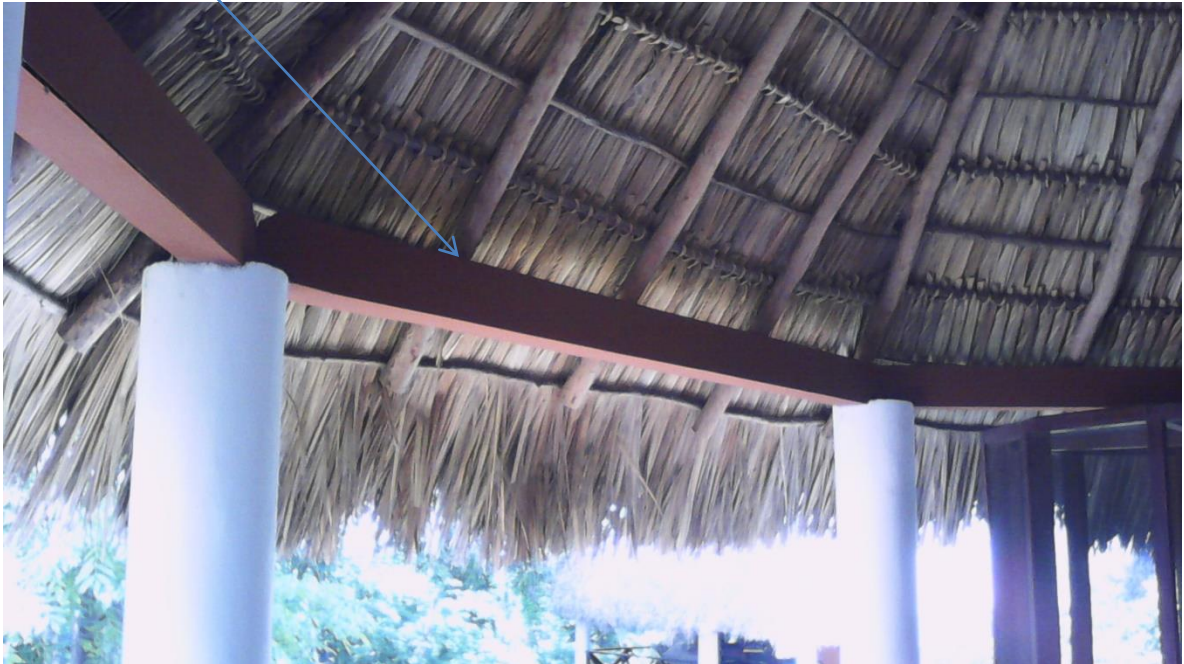
Madera colocada sobre
estructura de perlin
